SILNIČNÍ OBZOR

Opatření k prodloužení životnosti cementobetonových krytů vozovek - část I.

Cementobetonové kryty (CBK) vozovek jsou spolehlivým technickým a historicky ověřeným řešením pro vysoce zatížené silnice a dálnice. Nejen odolnost proti tvorbě trvalých deformací (vyjetým kolejm), ale i životnost CBK a jejich údržba hrají klíčovou roli při posouzení ekonomické výhodnosti, plánování oprav, uzavírek, spotřeby a recyklace materiálů. Monitoring výskytu povrchových trhlin prováděný ŘSD ČR ukazuje na jejich rozvoj po 10-15 letech provozu a potřebu jejich minimalizace s cílem prodloužit trvanlivost vozovky. Klíčovou vlastností dlouho sloužících úseků CBK bez poruch se ukazuje použití pojiv s pomalým náběhem pevnosti, které umožňuje minimalizovat riziko vzniku mikrotrhlin již v počátečním stadiu. Článek je rozdělen do dvou částí, tato první část shrnuje závěry diagnostiky vozovek s CBK a analýzu příčin jejich nižší trvanlivosti. Druhá část bude zveřejněna v příštím čísle časopisu Silniční obzor.

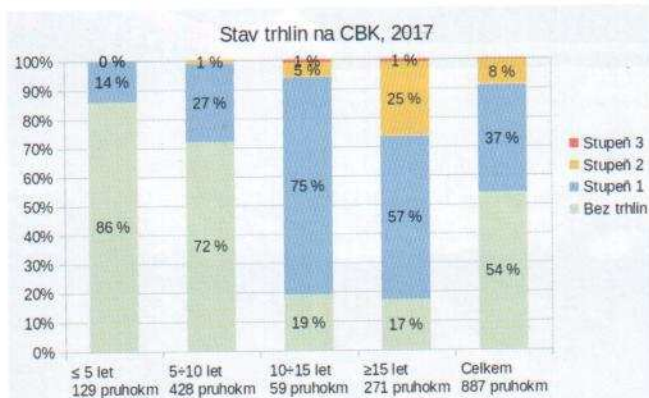
Obr. 2 Celkové vyhodnocení sledovaných úseků CBK

Celková aktuální statistika výskytu trhlin na sledovaných úsecích vozovek je uvedena na obr. 2. Největší zhoršení stavu

povrchových trhlin se odehrává mezi 10-15 lety stáří vozovky, kdy již uplynula záruční doba a náklady, spojené s opravami jdou k tíži vlastníka vozovky. Navrhovaná opatření k prodloužení životnosti se tak projeví nejpravděpodobněji až po 10-15 letech a jejich efekt lze odvozovat pouze nepřímou ze zrychlených testů, historických zkušeností, pohledem do mikrostruktur materiálů, korelací s krátkodobými testy či extrapolací různými modely.

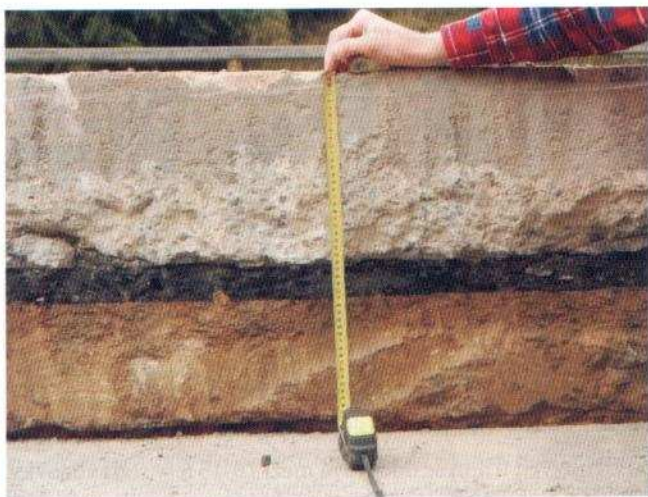
Obr. 3 Původní CBK na dálnici D1 km 34-41 (Ostředek-Šternov), uvedení do provozu 1977, demolice a foto 2017

Jako úspěšná referenční stavba z hlediska trvanlivosti materiálu může posloužit původní dálnice D1, která byla v úseku Praha-Brno postupně otevřena v letech 1971-1980. Použila se zde technologie jednovrstvého CBK tloušťky 240 mm, jenž byl uložen na asfaltové mezivrstvě tloušťky 40 mm, ta pak spočívala na podkladní vrstvě zeminy stabilizované cementem o mocnosti 240 mm, viz obr. 3. CBK se na většině úseků vyměňuje po více než 40 letech provozu, dávno za jeho původní návrhovou životností.

Hlavním neduhem staré D1 (i ostatních CBK té doby) byla absence kluzných trnů v příčných spárách CBK, což díky zvyšující se intenzitě dopravy postupně vedlo k vytvoření schůdků na spárách vysokých až 30 mm [12]. Z pohledu betonu jako materiálu však většina úseků fungovala bez výskytu většího rozpadu betonu. Mezi další úspěšné CBK z hlediska trvanlivosti patří:

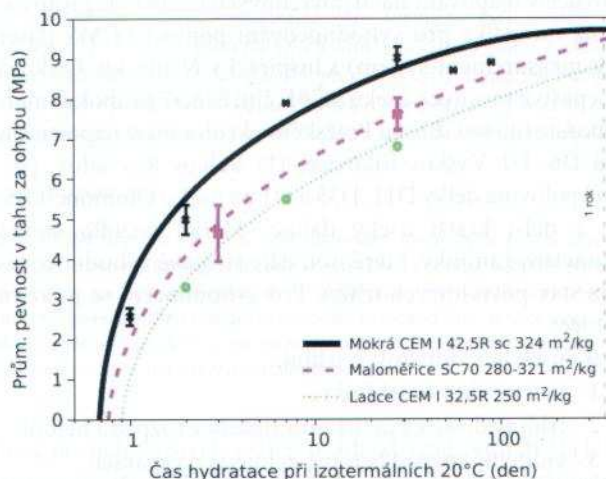
Obr. 4 Nárůst pevnosti v tahu za ohybu na vybraných cementech

Změny v nárůstu pevností cementů lze demonstrovat na úseku D1 Ostředek-Šternov, který byl poprvé otevřen v roce 1977 a modernizován jako úsek 04 v letech 2017-2018. Použité cementy byly nejdříve SC70 Maloměřice a následně Mokrý CEM I 42,5 R sc. Protože změřená data pevností cementů jsou diskrétní, lze provést jejich interpolaci a extrapolaci pomocí stupně hydratace α . Stupeň hydratace byl určen přímo z izotermální kalorimetrie na cementu z Mokré, v případě maloměřického cementu SC70 se použila hydratace podobného

kde parametry jsou zkalibrovány jako $\alpha_{0t} \in \langle 0,12; 0,20 \rangle$, $b=0,6$, $f_t(1) \in \langle 10,8; 11,5 \rangle$. Obr. 4 ukazuje, že současný cement CEM I 42,5 R sc Mokrý má podstatně rychlejší náběhy pevnosti; 2 dny odpovídají tehdejšímu 3 dnům, 7 dní tehdejšímu 28 dnům. Rychlejší nárůsty pevnosti mají svoje opodstatnění při výrobě prefabrikovaných a předpínaných konstrukcí, pro CBK jsou nevhodné díky vytváření mikrotrhlin, nižšímu dotvarování a nižší odolnosti ke vzniku trhlin.
